Prosjekt damsikkerhet

Rapport nr. 3

Norges Geotekniske Institutt

Sikkerhet av fyllingsdammer mot lekkasjebrudd

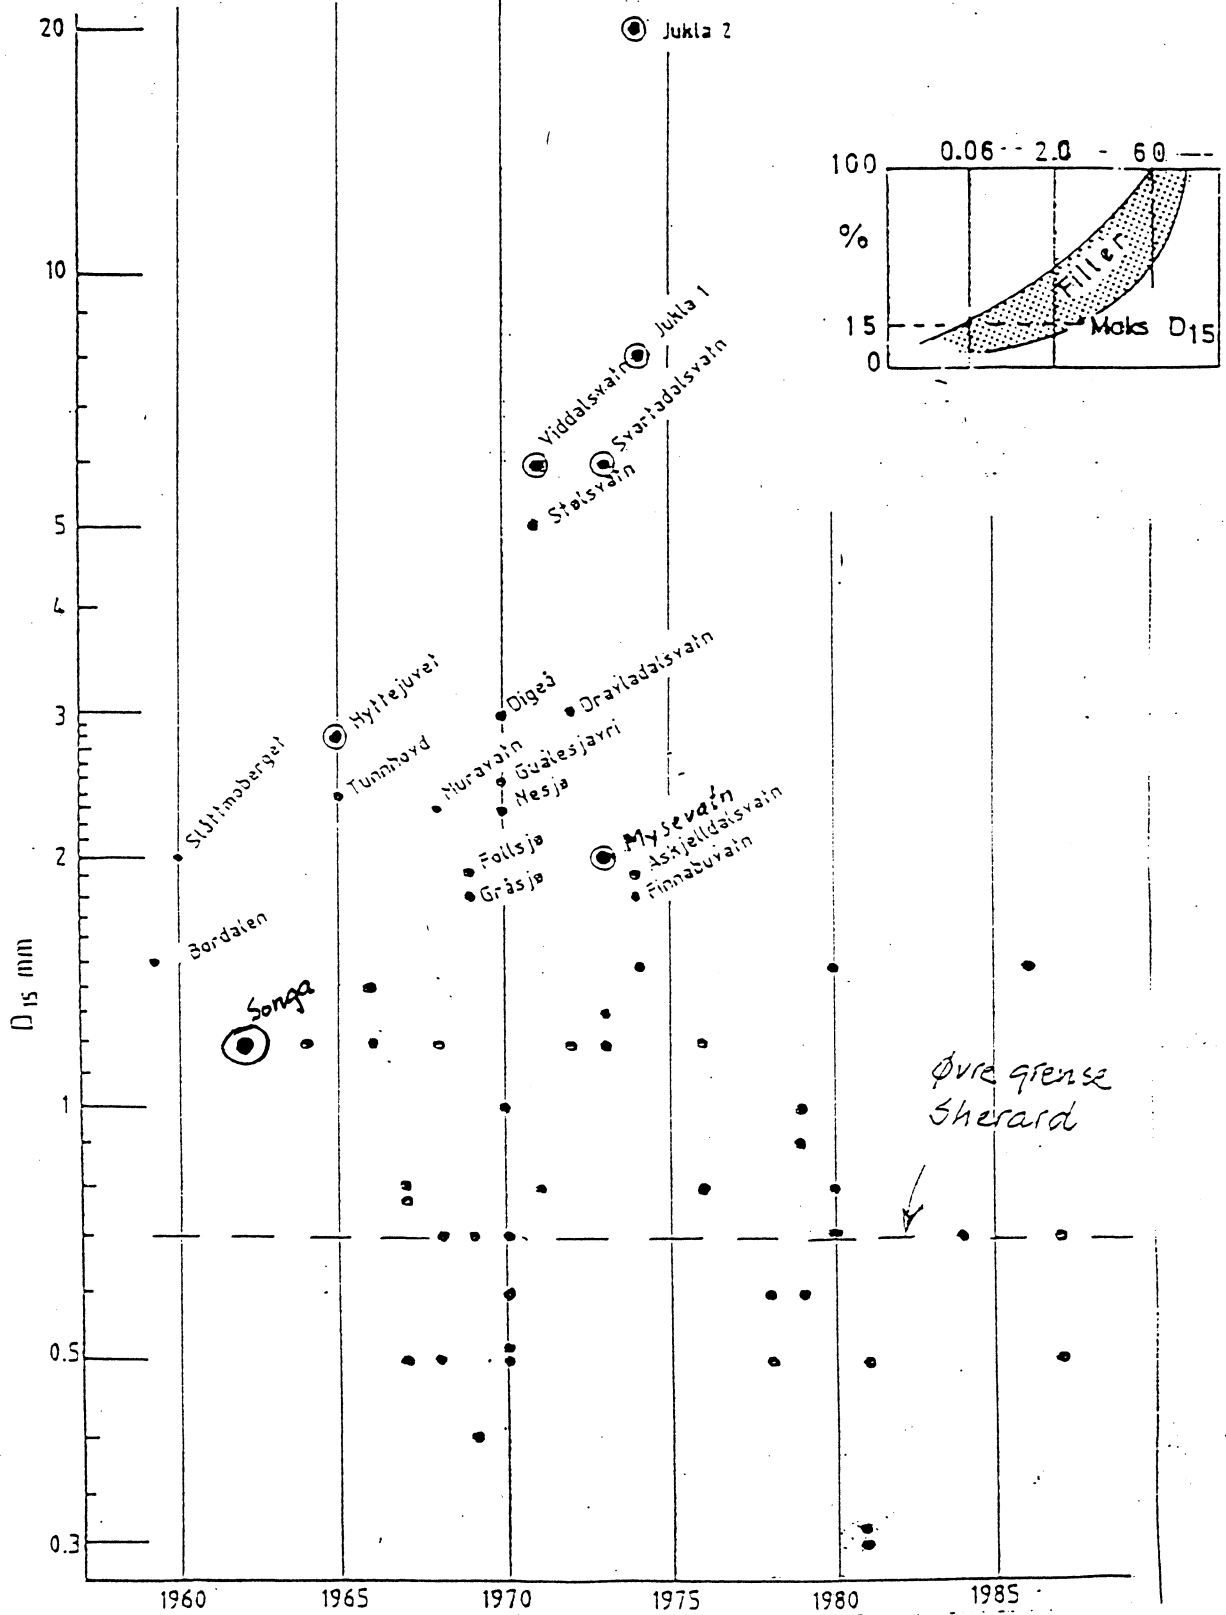
Ferdigstillelsesår mot D₁₅ filter.
 ⊙ dammer med lekkasjer.

Fremstillingen viser at i de fire dammene som har D_{15} større enn 5 mm har det oppstått lekkasje. I 2 av 9 dammer med D_{15} mellom 2 og 5 mm er det likeledes oppstått lekkasje. Ingen dammer med D_{15} mindre enn 2 mm har vært utsatt for lekkasjer. Et unntak er Songadammen, hvor det er registrert flere kortvarige lekkasjer (1964, 1976, 1979, 1991).

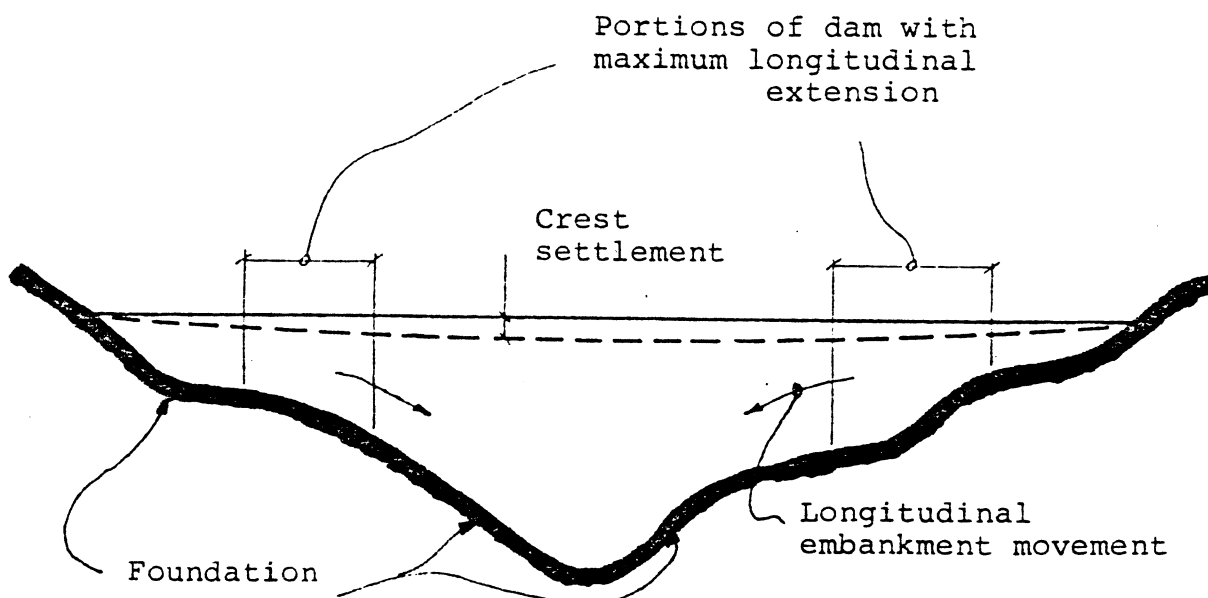
Sketch 1 Sections of Dam with maximum Longitudinal Extension Caused by Differential Settlement (Schematic only)

The initial leaks causing the trouble at Viddalsvatn Dam were probably caused by hydraulic fracturing made possible by the differential settlement between the higher portion of the dam in the central valley and the lower portions of the dam on each end. This differential settlement causes movement of the dam toward the central portion from both ends, and extension of the dam in the longitudinal direction in the lengths over the valley walls near the ends of the dam, as shown schematically in Sketch 1, below:

The type of movement shown above occurs in all embankment dams, with magnitude of crest extension depending on the magnitude of the settlement and shape of valley. The stretching (extension) of the embankment in the longitudinal direction at the ends of the dam reduces the internal embankment stress on vertical transverse planes. When the internal stress on these planes is reduced to a value approaching, or less than, the reservoir water pressure acting on the upstream face of the core, water from the reservoir can penetrate in narrow cracks caused to open by the water pressure. In dams with earth cores of most soil types these initial leaks are controlled by the downstream filters and quickly sealed when the embankment material forming the crack walls softens and sloughs (or swells) closing the crack with no erosion of the soil. In cores of coarse, broadly graded moraines, because of the great difference between the size of the fines and the coarser particles, in some circumstances the fines are eroded selectively and carried through the downstream filter, leaving the coarse and gravel particles behind which prop the crack open and prevent sealing.

There are several main reasons for concluding that action of the type of figure 1 above was responsible for the initial leaks. The main reason is that the sinkholes (and areas of the eroded core as indicated by the exploratory drilling and grout takes) were at the locations in the dam where maximum longitudinal stretching would be expected. If this is not the cause, then it is an enormous coincidence. Another main reason is that the rockfill shells settled more than the earth core, as indicated by the post-construction measurements, so that it is unlikely that arching between the core and shells caused the stress transfer needed for the development of the hydraulic fracturing. Another reason is that the core is sufficiently wide and has a sufficient quantity of fines such that initial leaks caused simply by segregation of the coarser particles of the core material during construction are highly unlikely.

In summary, while it is always difficult to be completely confident of the cause of the initial leaks it is overwhelmingly probable that they were caused by hydraulic fracturing from the general action of figure 1 above. The subsequent selective erosion of the core is clearly due to the passage of fines through the downstream filter, made possible by the broadly graded coarse nature of the core material and the relatively coarse downstream filter (tunnel muck screened to remove particles larger than 170 millimeters).

I would make the repairs at Viddalsvatn Dam by grouting, which will be clearly the least costly method and technically satisfactory.
