Prosjekt damsikkerhet

Mai 1992 **Rapport nr. 6** Del II

Funksjonssikkerhet ved flomluker

**ANALYSE AV
FUNKSJONSSIKKERHET
VED FLOMLUKER
FOR DAM VINSTEREN**

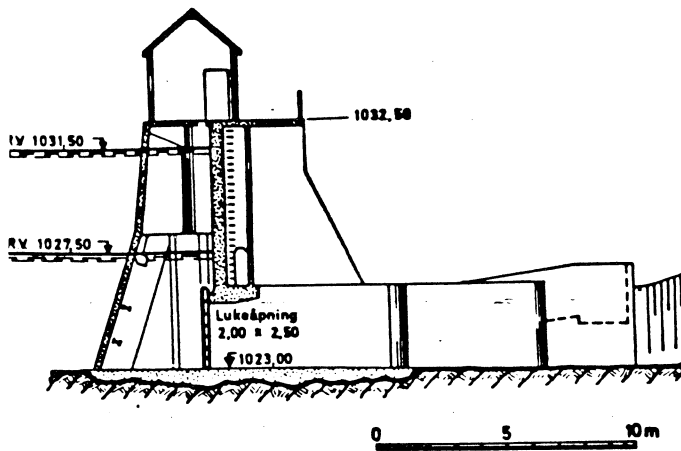
Fig. 4
Snitt i dypløp.

Lukene opereres av elektrisk drevet skruespill.

Varegrinden vil i en flomsituasjon være utsatt for gjentetting.

Se fig. 4, side 3

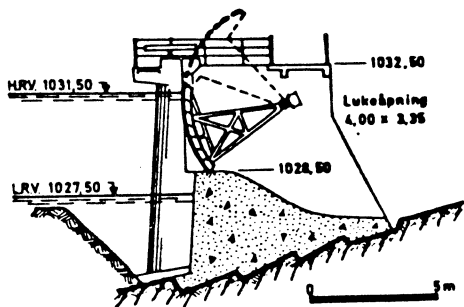
Fig. 5
Snitt flomløp.

Lukene sveives opp manuelt.

Se fig. 5, side 3.

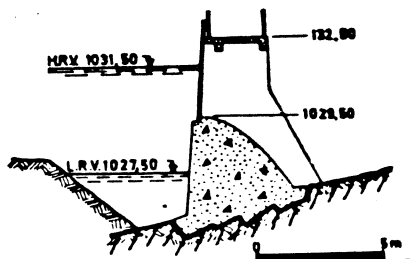
Fig. 6
Snitt avløp med nålestengsel.

Tilsammen 7 åpninger hver med bredde 8 m. Nålene er av tre.

Se fig. 6, side 3.

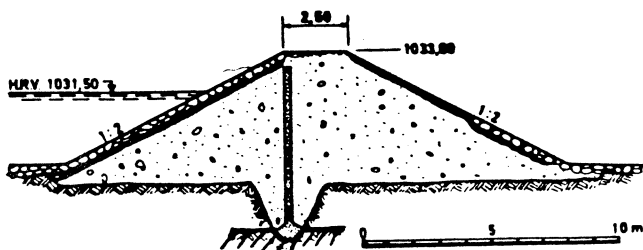
Fig. 7
Snitt jorddam.

Tetningskjerne av armert betong fundamentert på fjell.

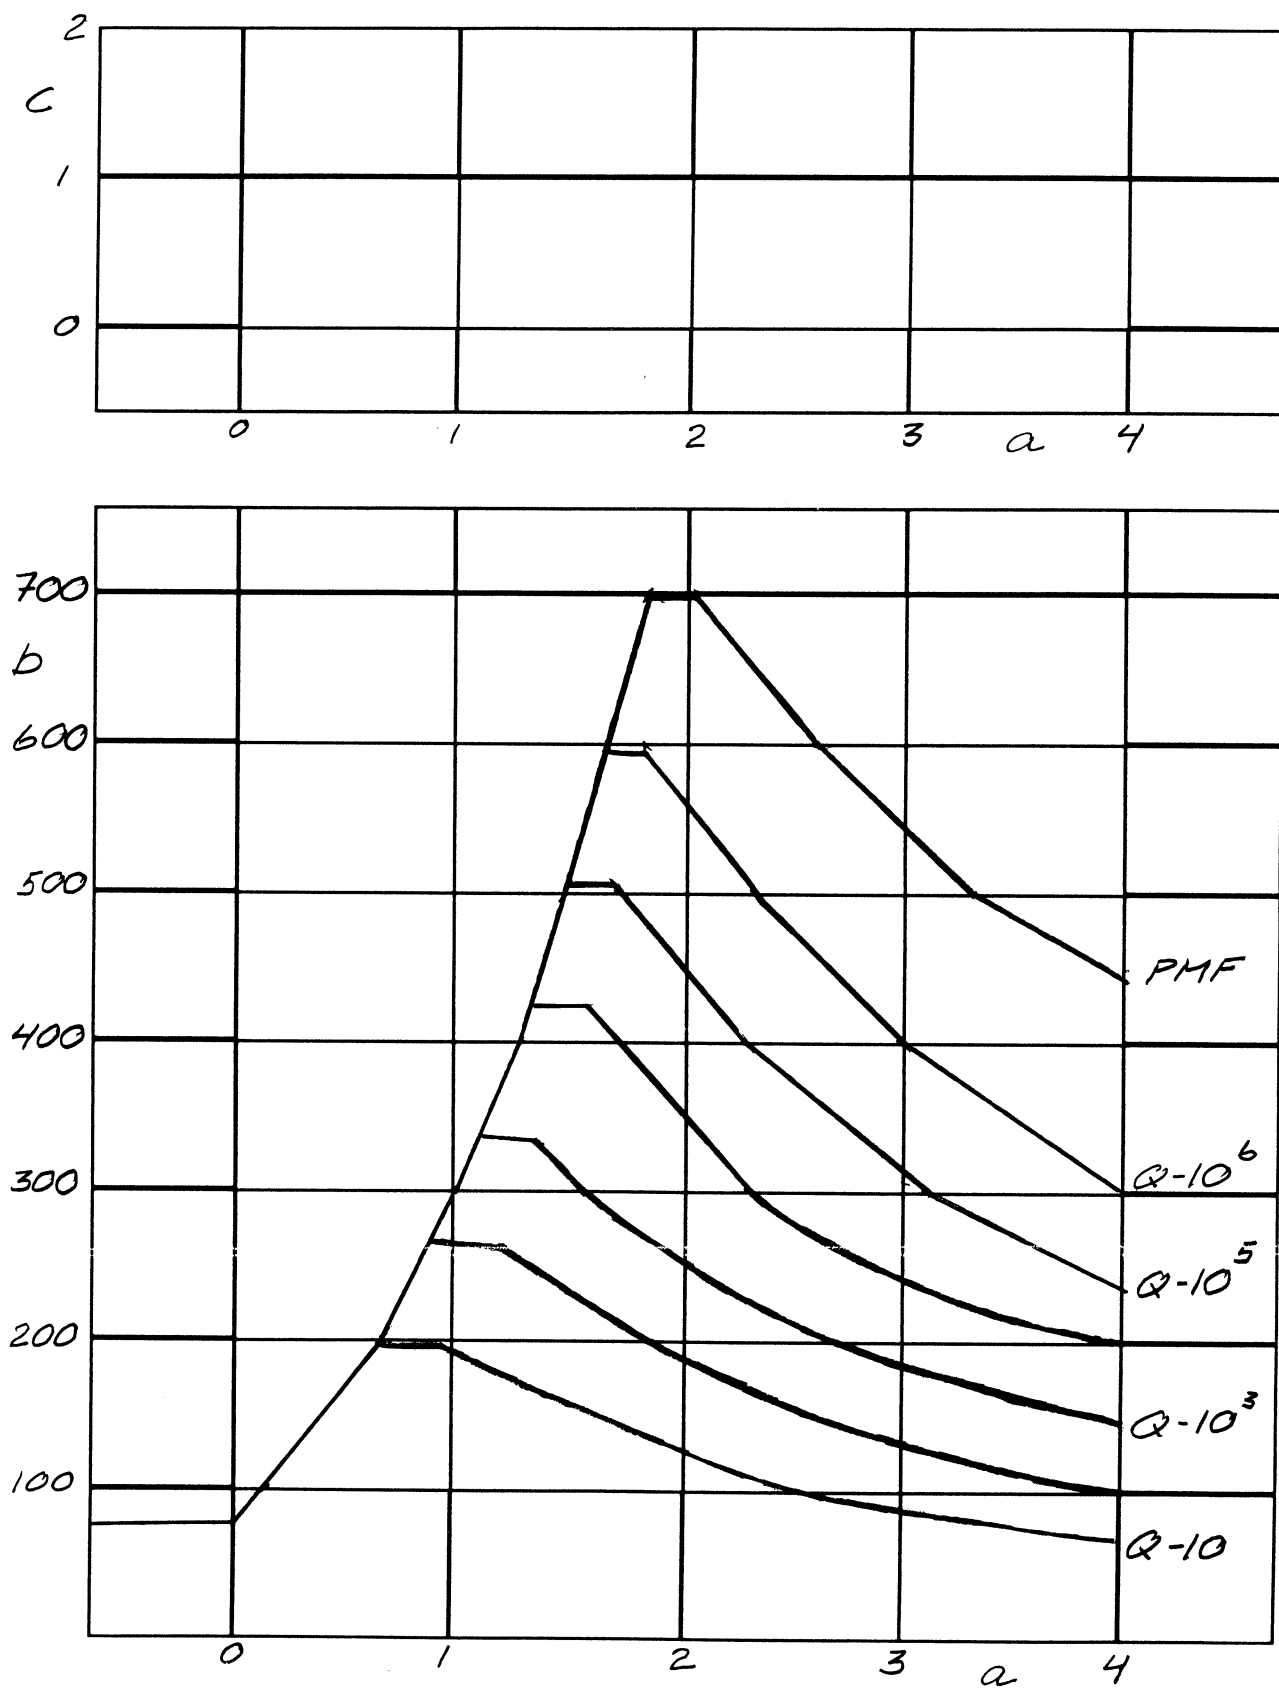
Fig 1 Tilløpsflom-hydrogram

a: Tid (døgn), b: Vannføring (m^3/s),

(Fig. 1 viser hydrogrammene).

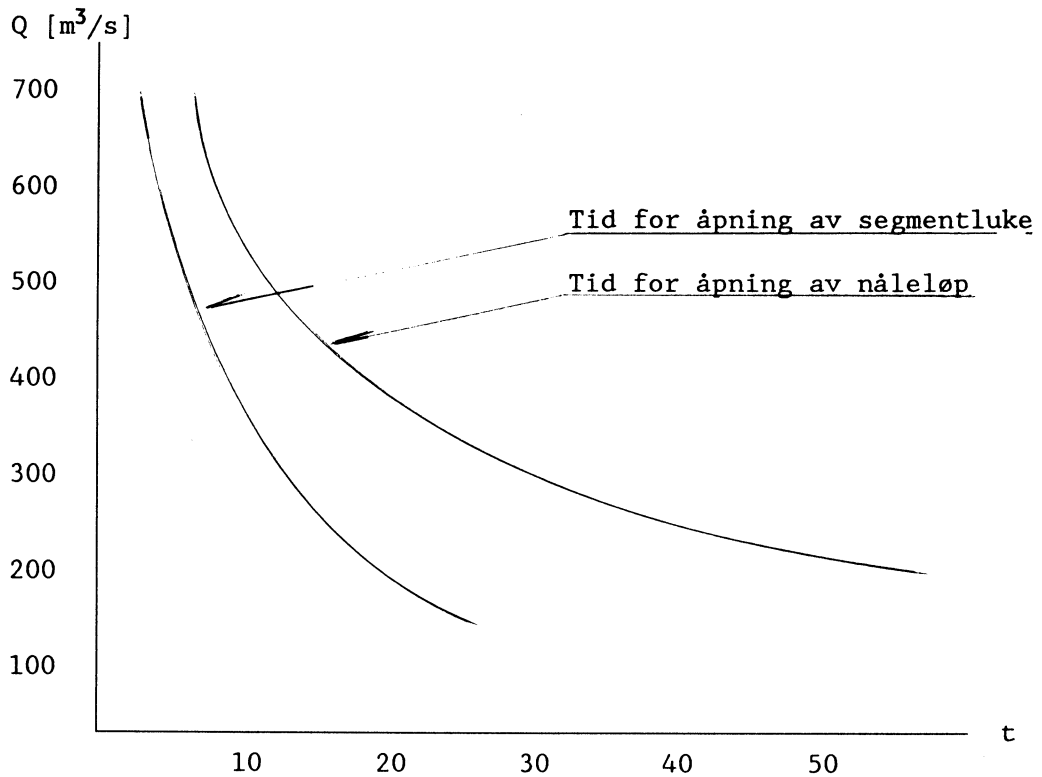
Tid til rådighet for åpning av segmentluke og nåleløp som funksjon av tilsig.

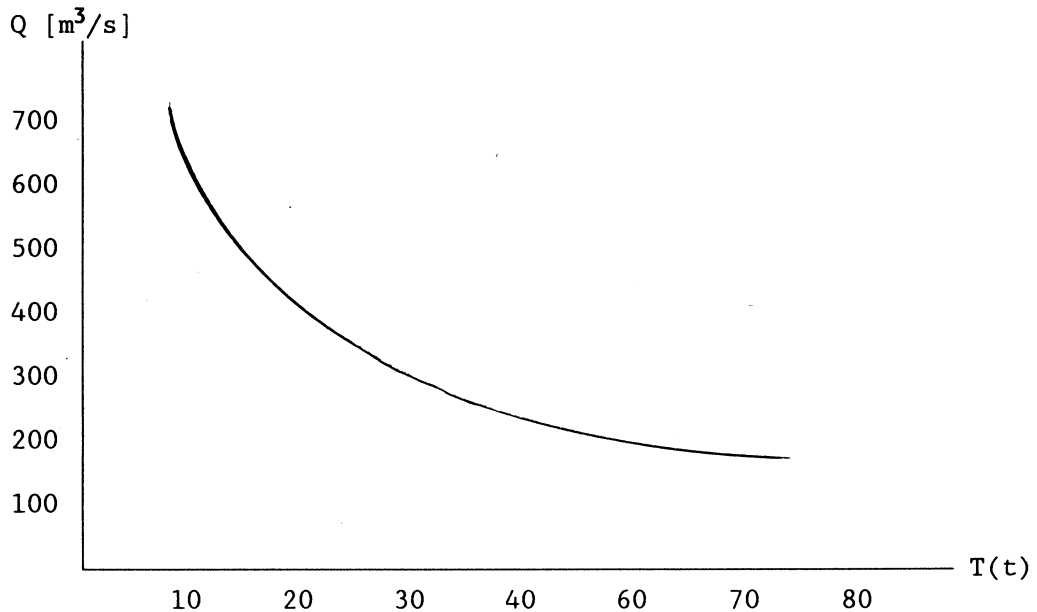
Tid til rådighet for åpning av nåledam ved vannstand kote 1032.30 som funksjon av tilsig.

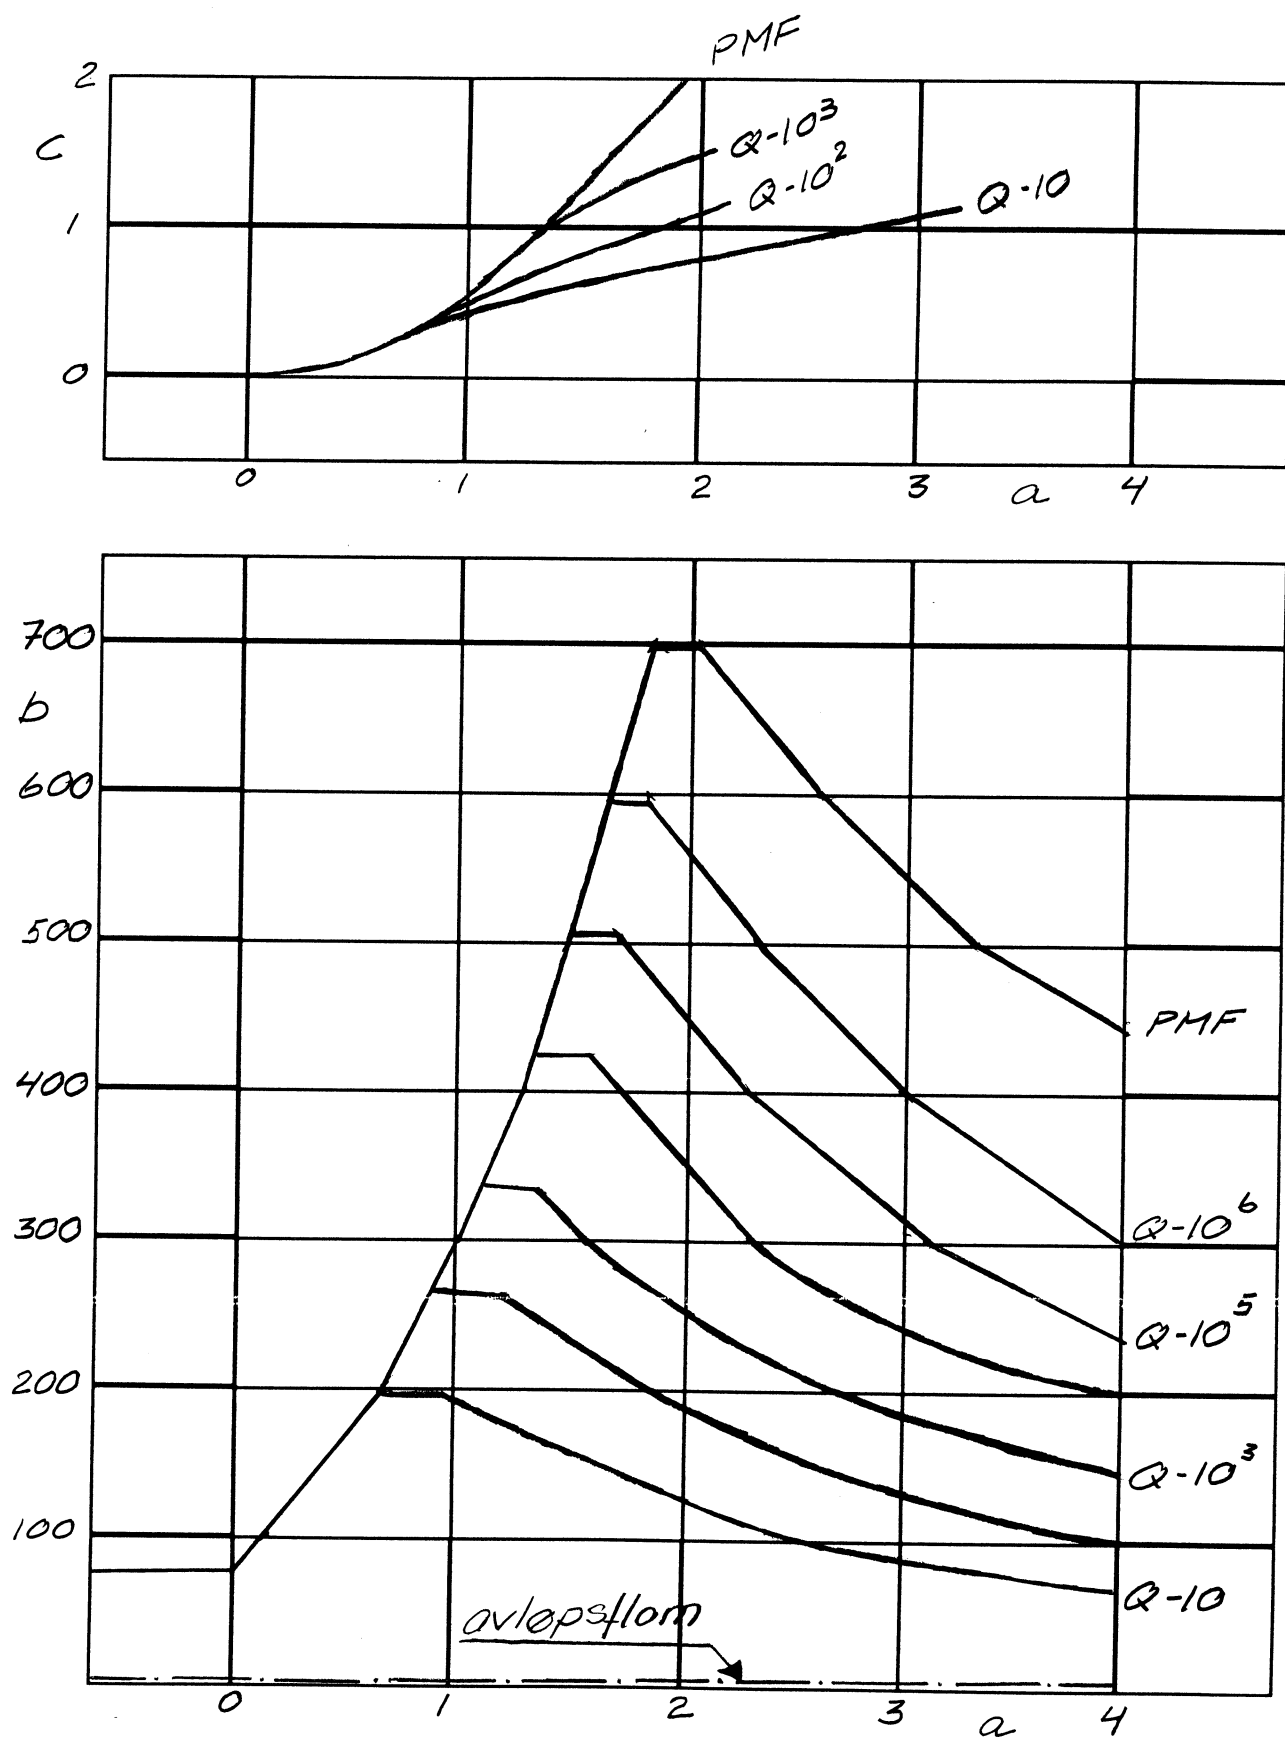
Fig 2 **Tilfelle A**

a: Tid (døgn), b: Vannføring (m³/s), c: Vannstand (m over HRV)

Utviklingen er vist grafisk på fig. 2.

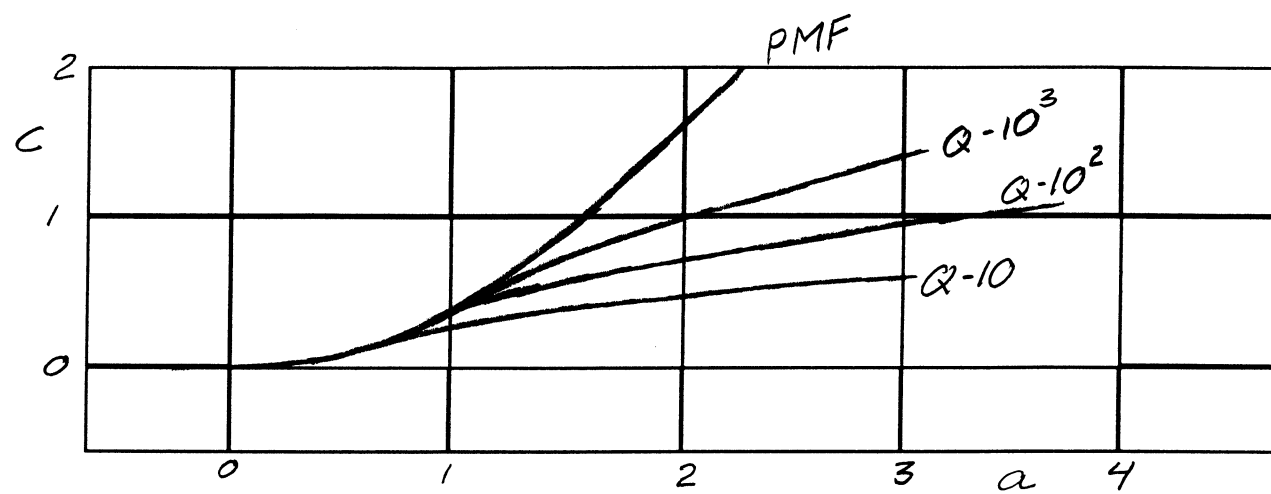
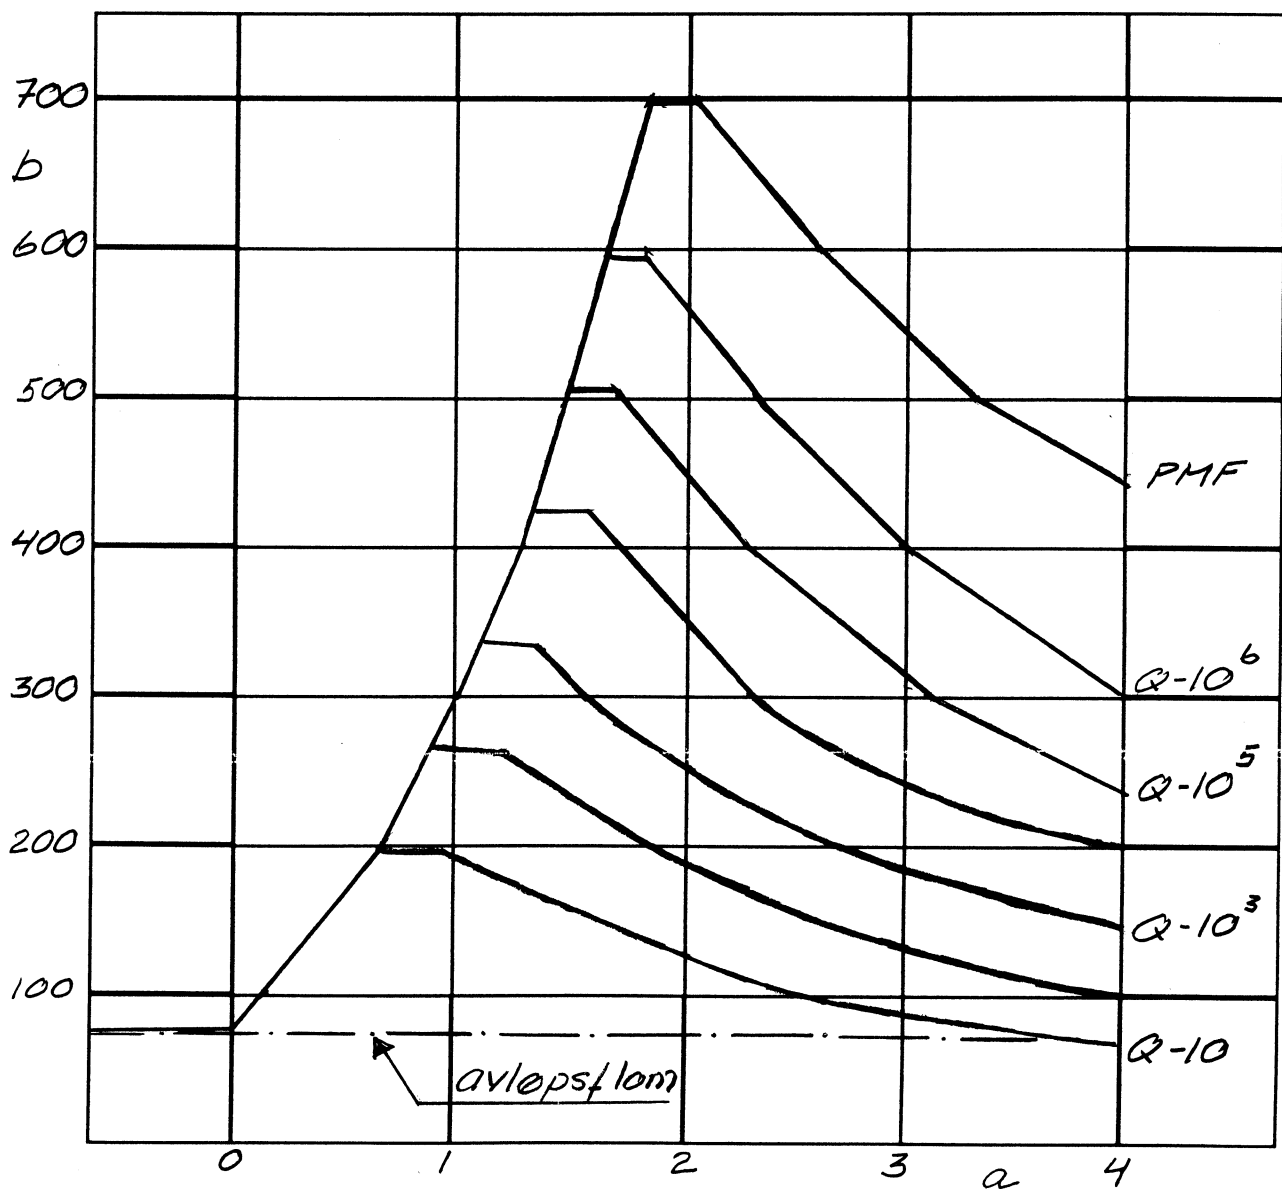
Fig 3 Tilfelle B

a: Tid (døgn), b: Vannføring (m^3/s), c: Vannstand (m over HRV)

Utviklingen er vist grafisk på fig. 3.

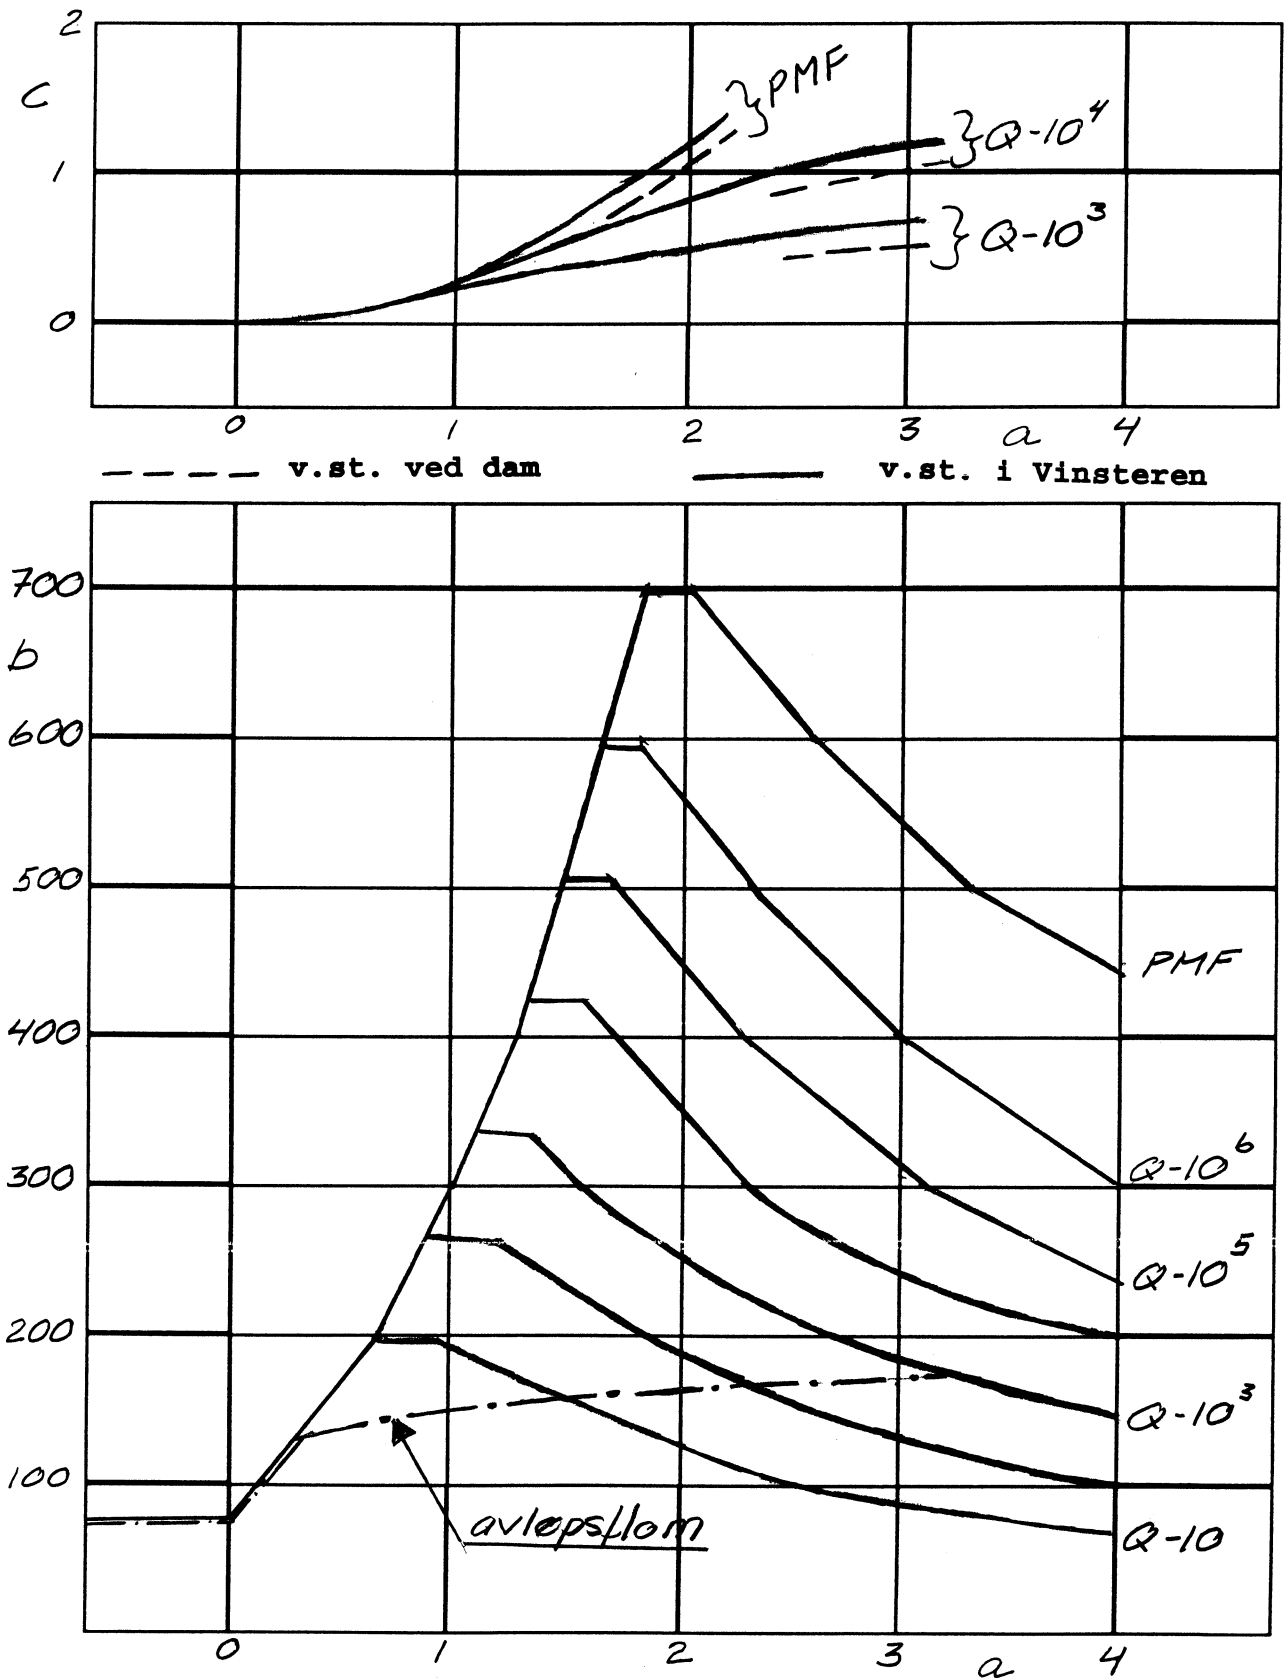
Fig 4 Tilfelle C

a: Tid (døgn), b: Vannføring (m^3/s), c: Vannstand (m over HRV)

Utviklingen er vist grafisk på fig. 4.

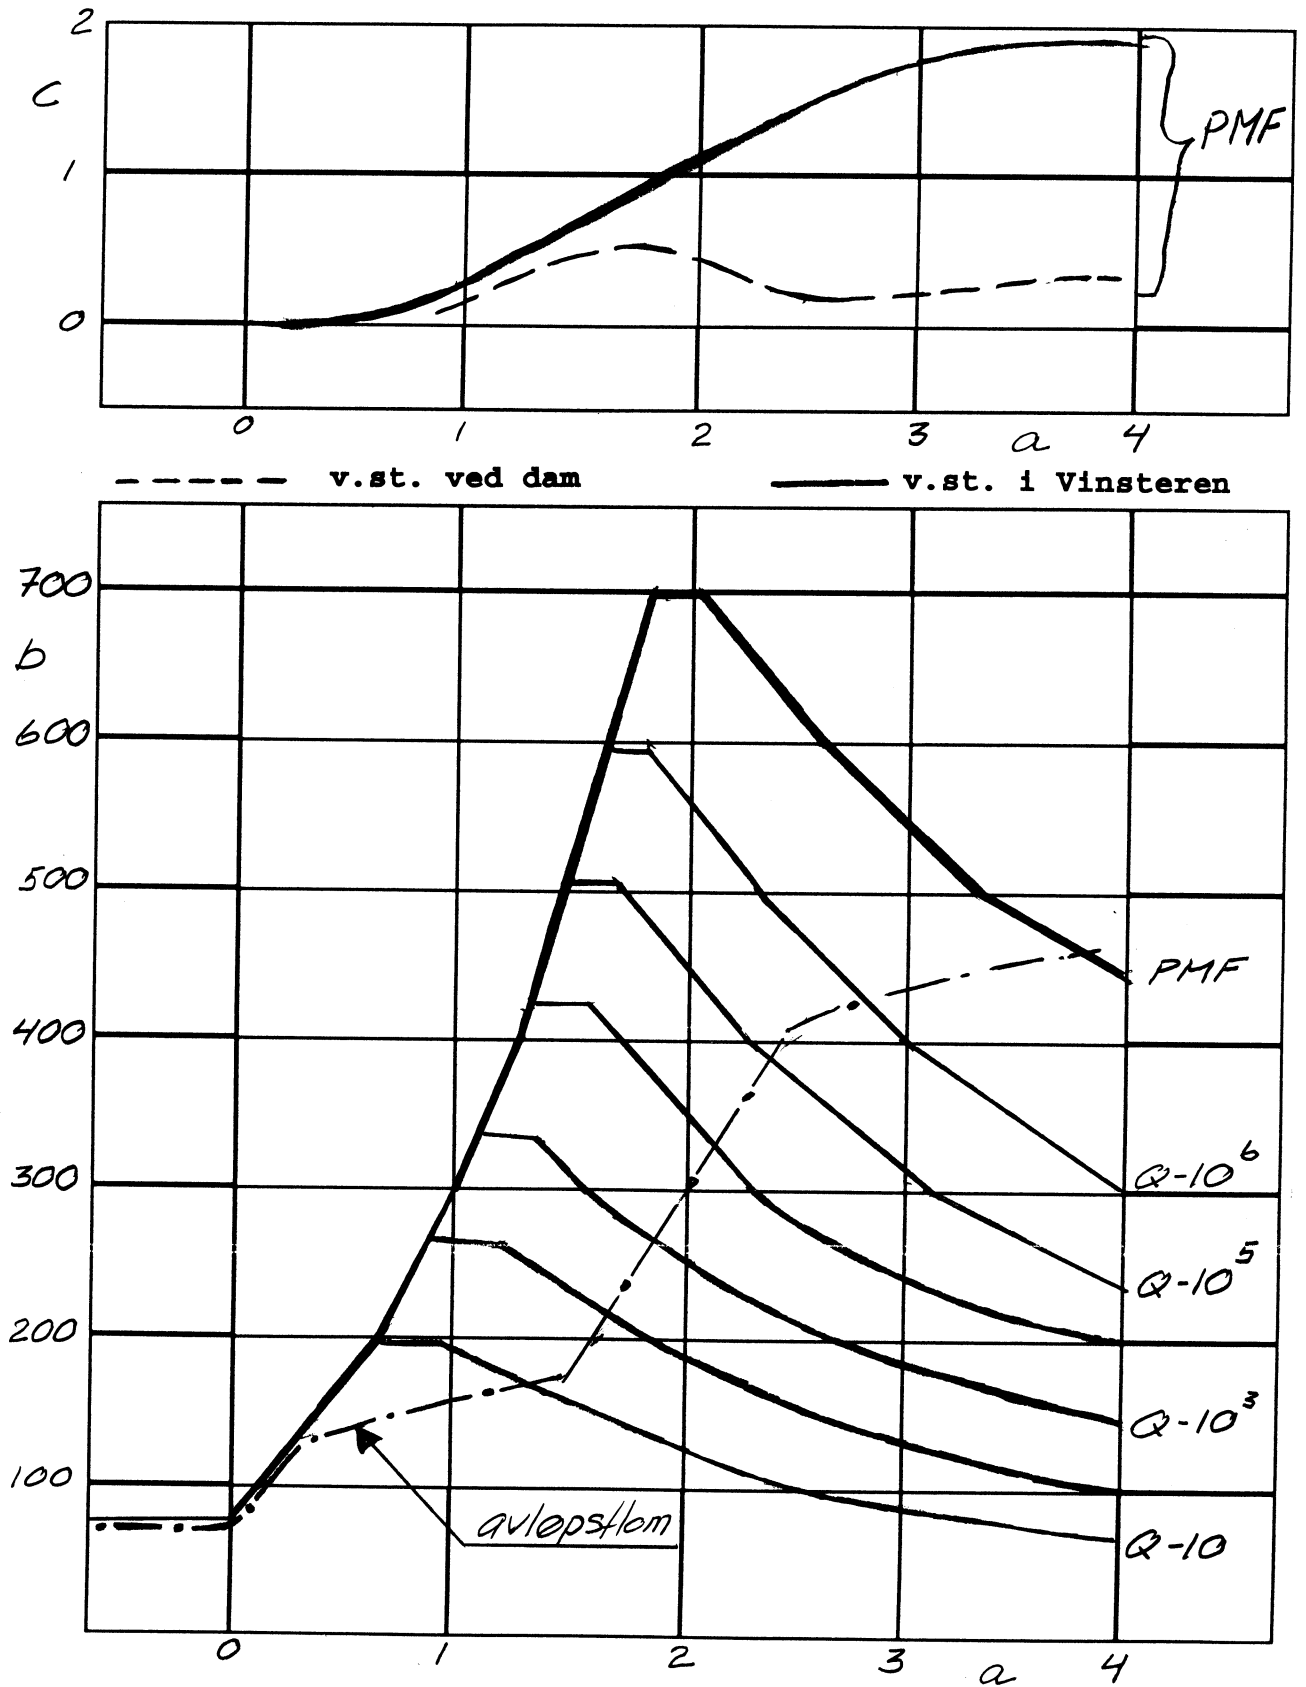
Fig 5 Tilfelle D

a: Tid (døgn), b: Vannføring (m³/s), c: Vannstand (m over HRV)

Manøvreringen er slik den forutsetningsvis skal skje. Utviklingen er vist grafisk på fig. 5. Selv ved en PMF-flom vil dammen ikke gå til brudd.

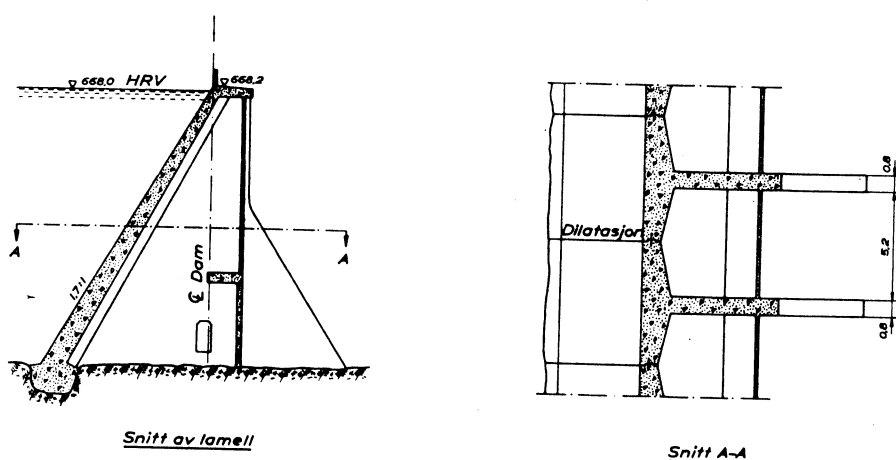
Fig. 3 Typiske snitt i lamelledam

Rekkverk skal demonteres før flom

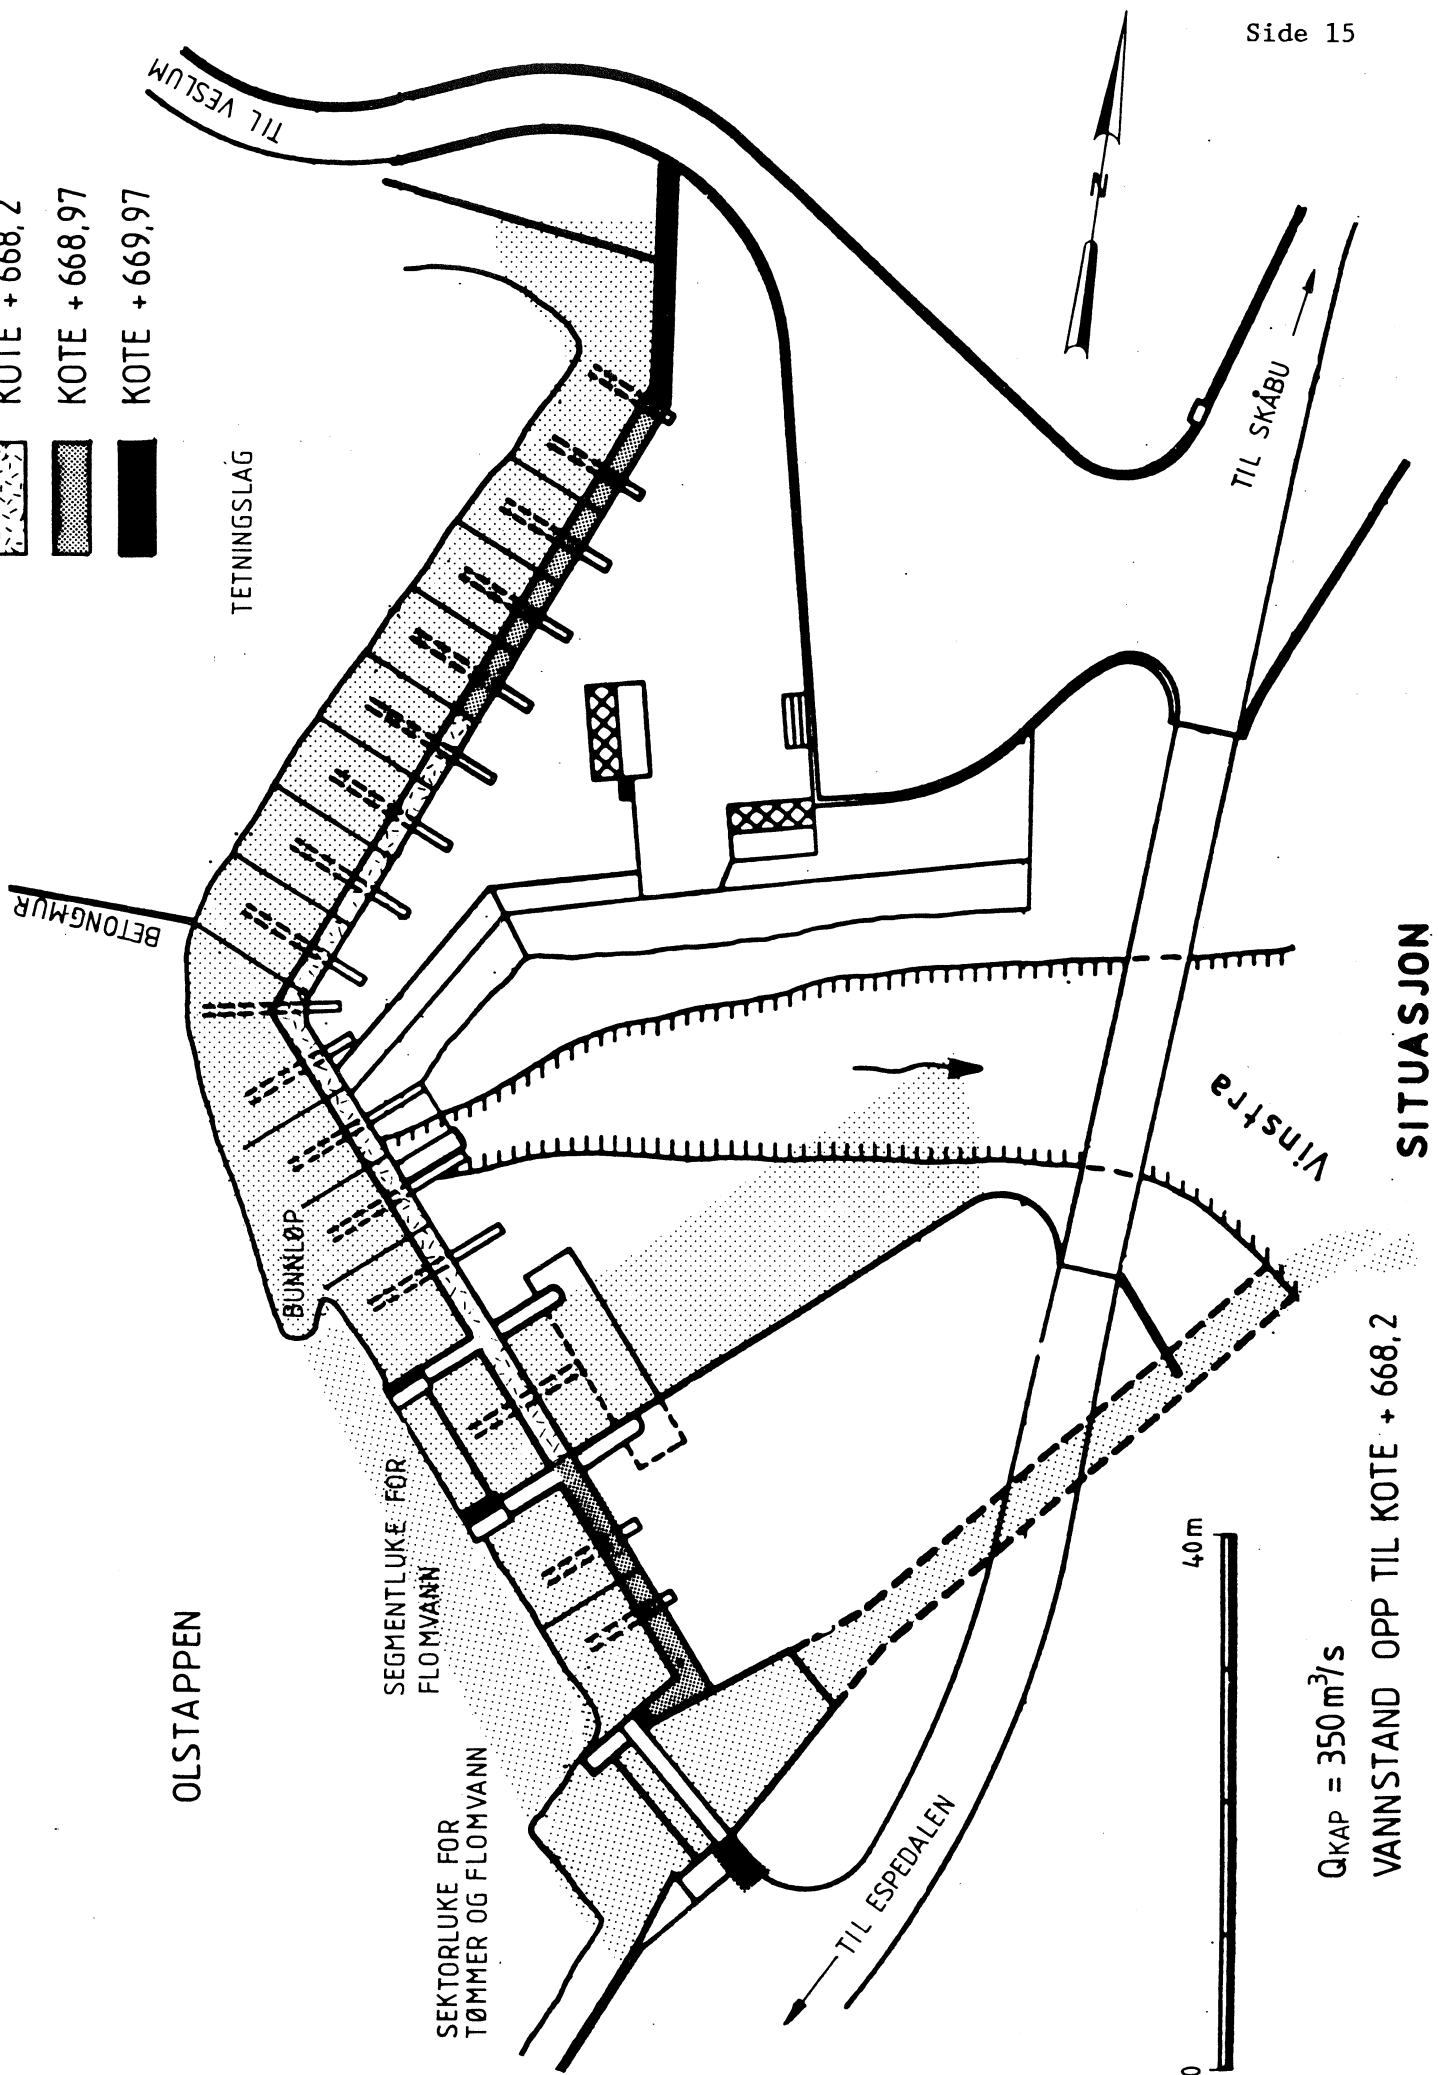
$Q_{KAP} = 350 \text{ m}^3/\text{s}$
 VANNSTAND OPP TIL KOTE + 668,2

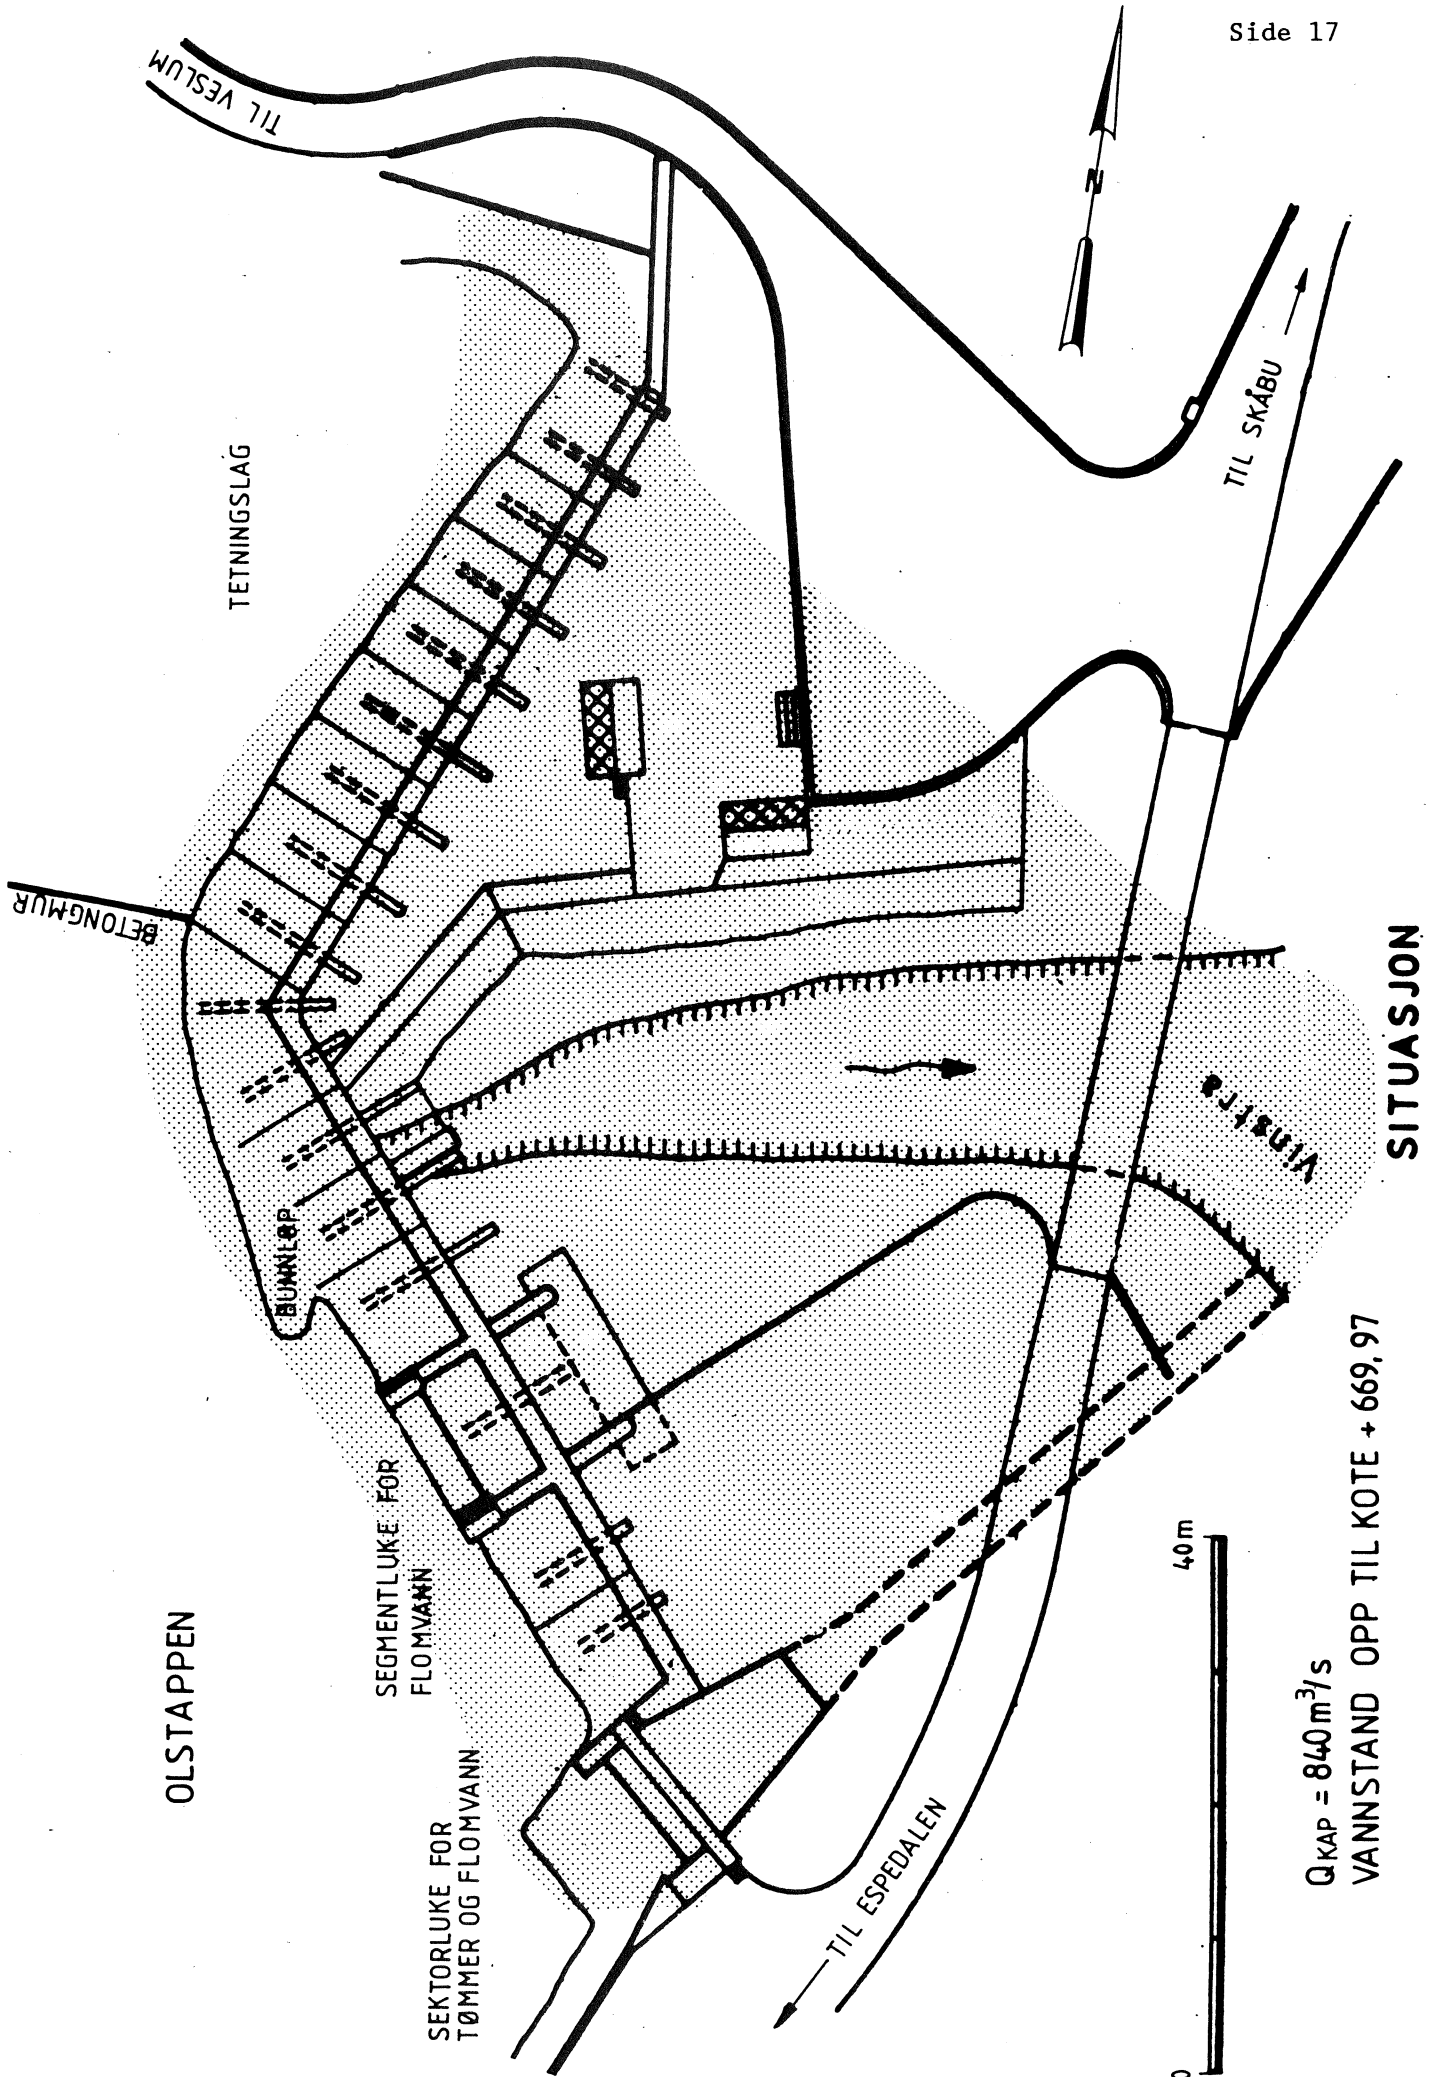
$Q_{KAP} = 840 \text{ m}^3/\text{s}$
VANNSTAND OPP TIL KOTE + 669,97

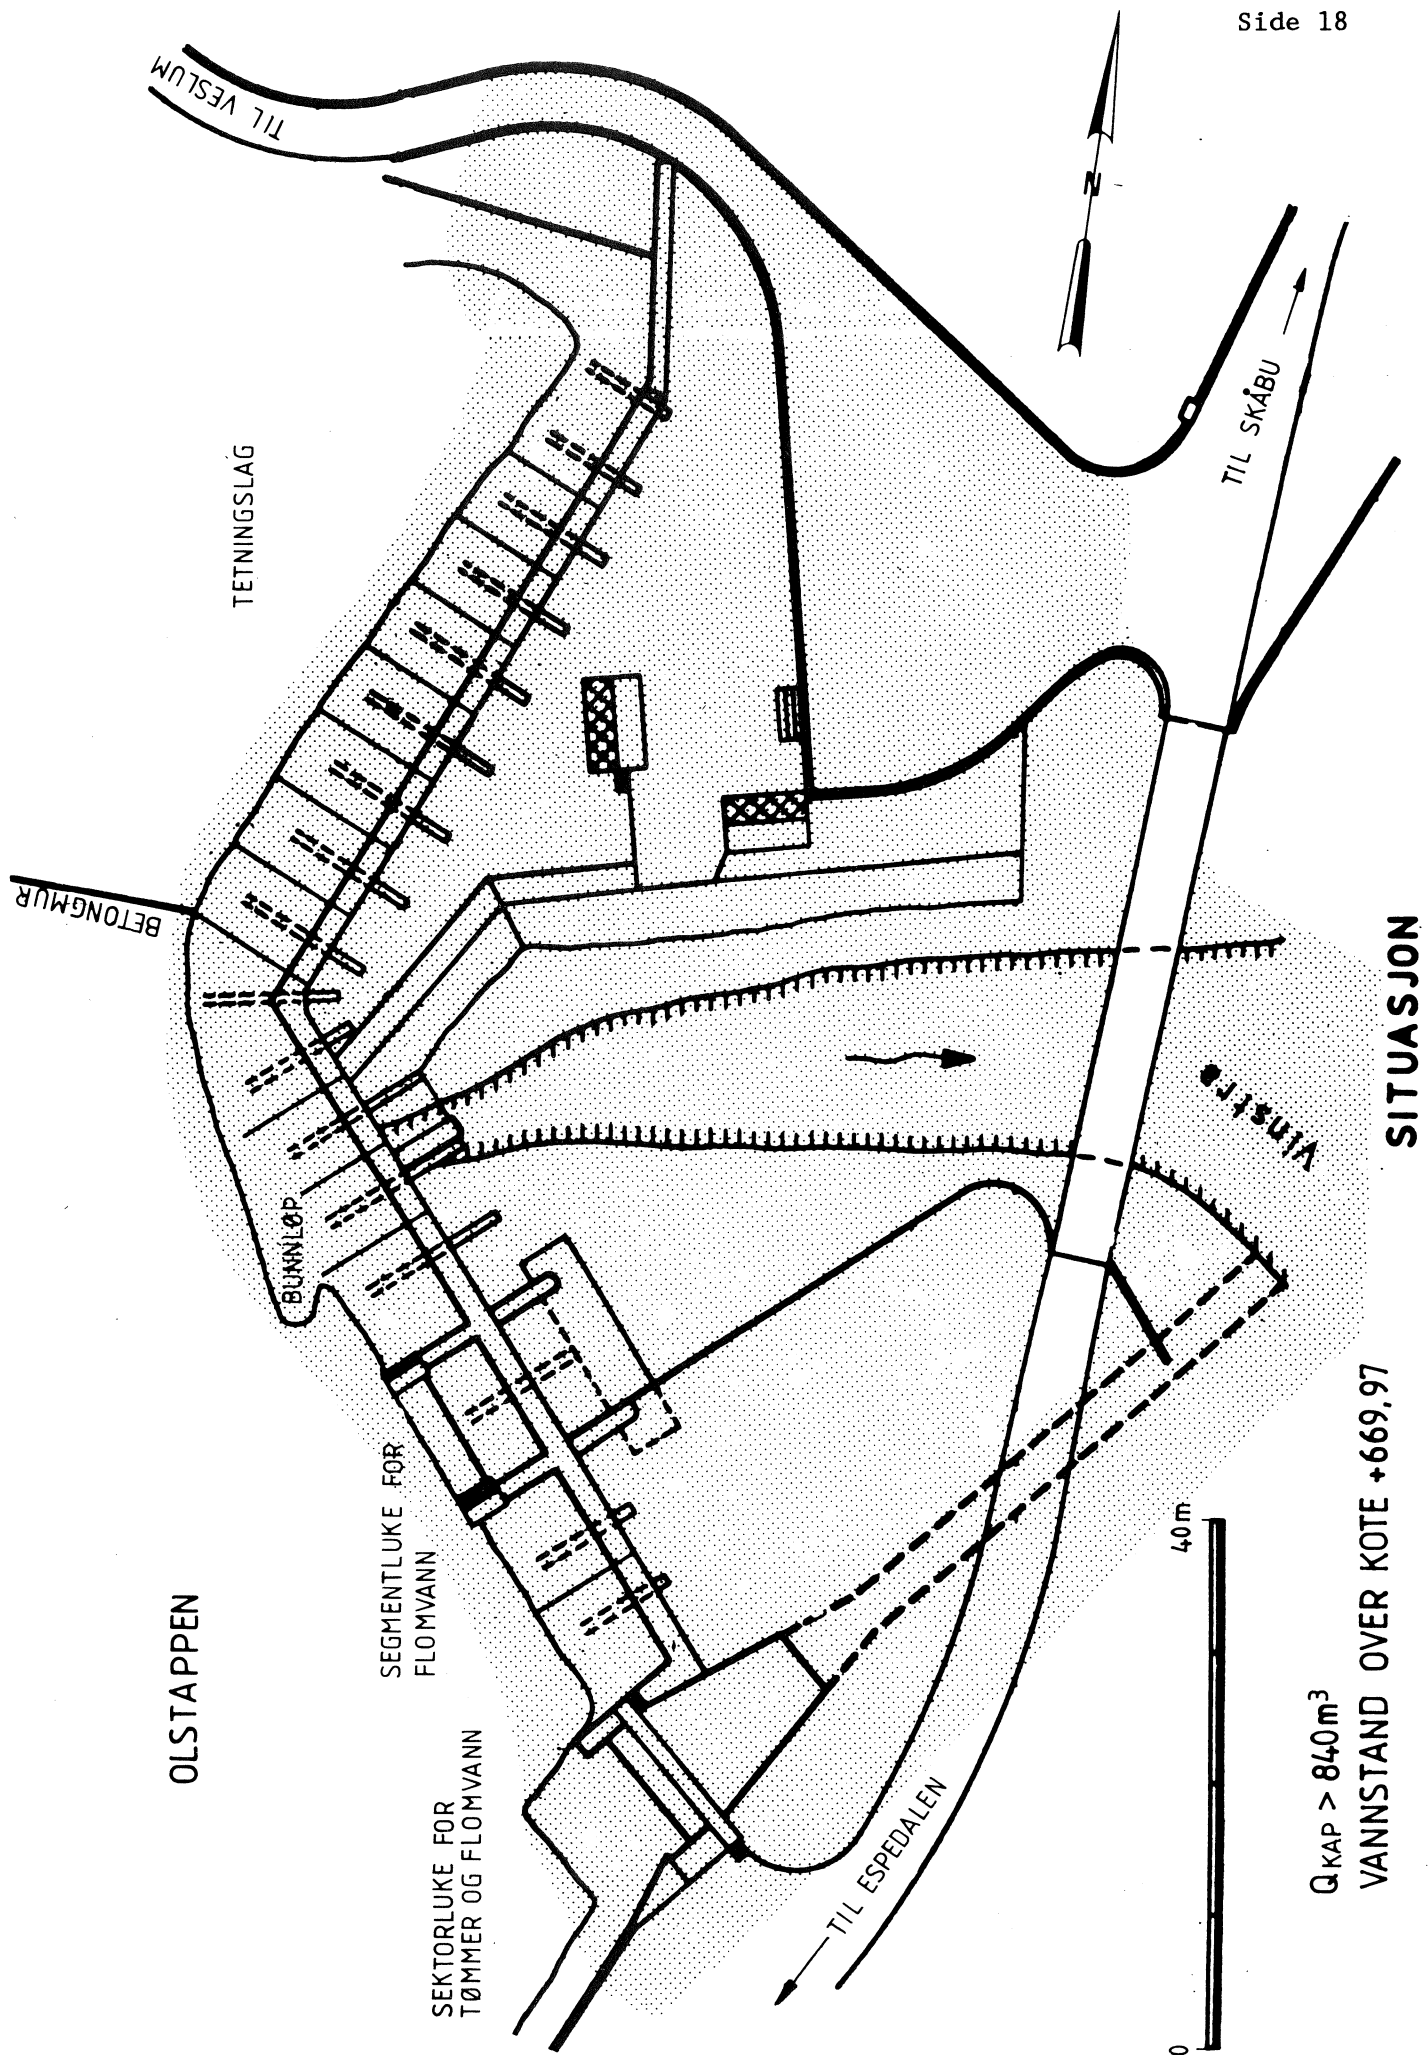
$Q_{KAP} > 840 m^3$
VANNSTAND OVER KOTE +669,97
