Prosjekt damsikkerhet

Mai 1992 **Rapport nr. 6** Del II

Funksjonssikkerhet ved flomluker

**ANALYSE AV
FUNKSJONSSIKKERHET
VED FLOMLUKER
FOR DAM VINSTEREN**

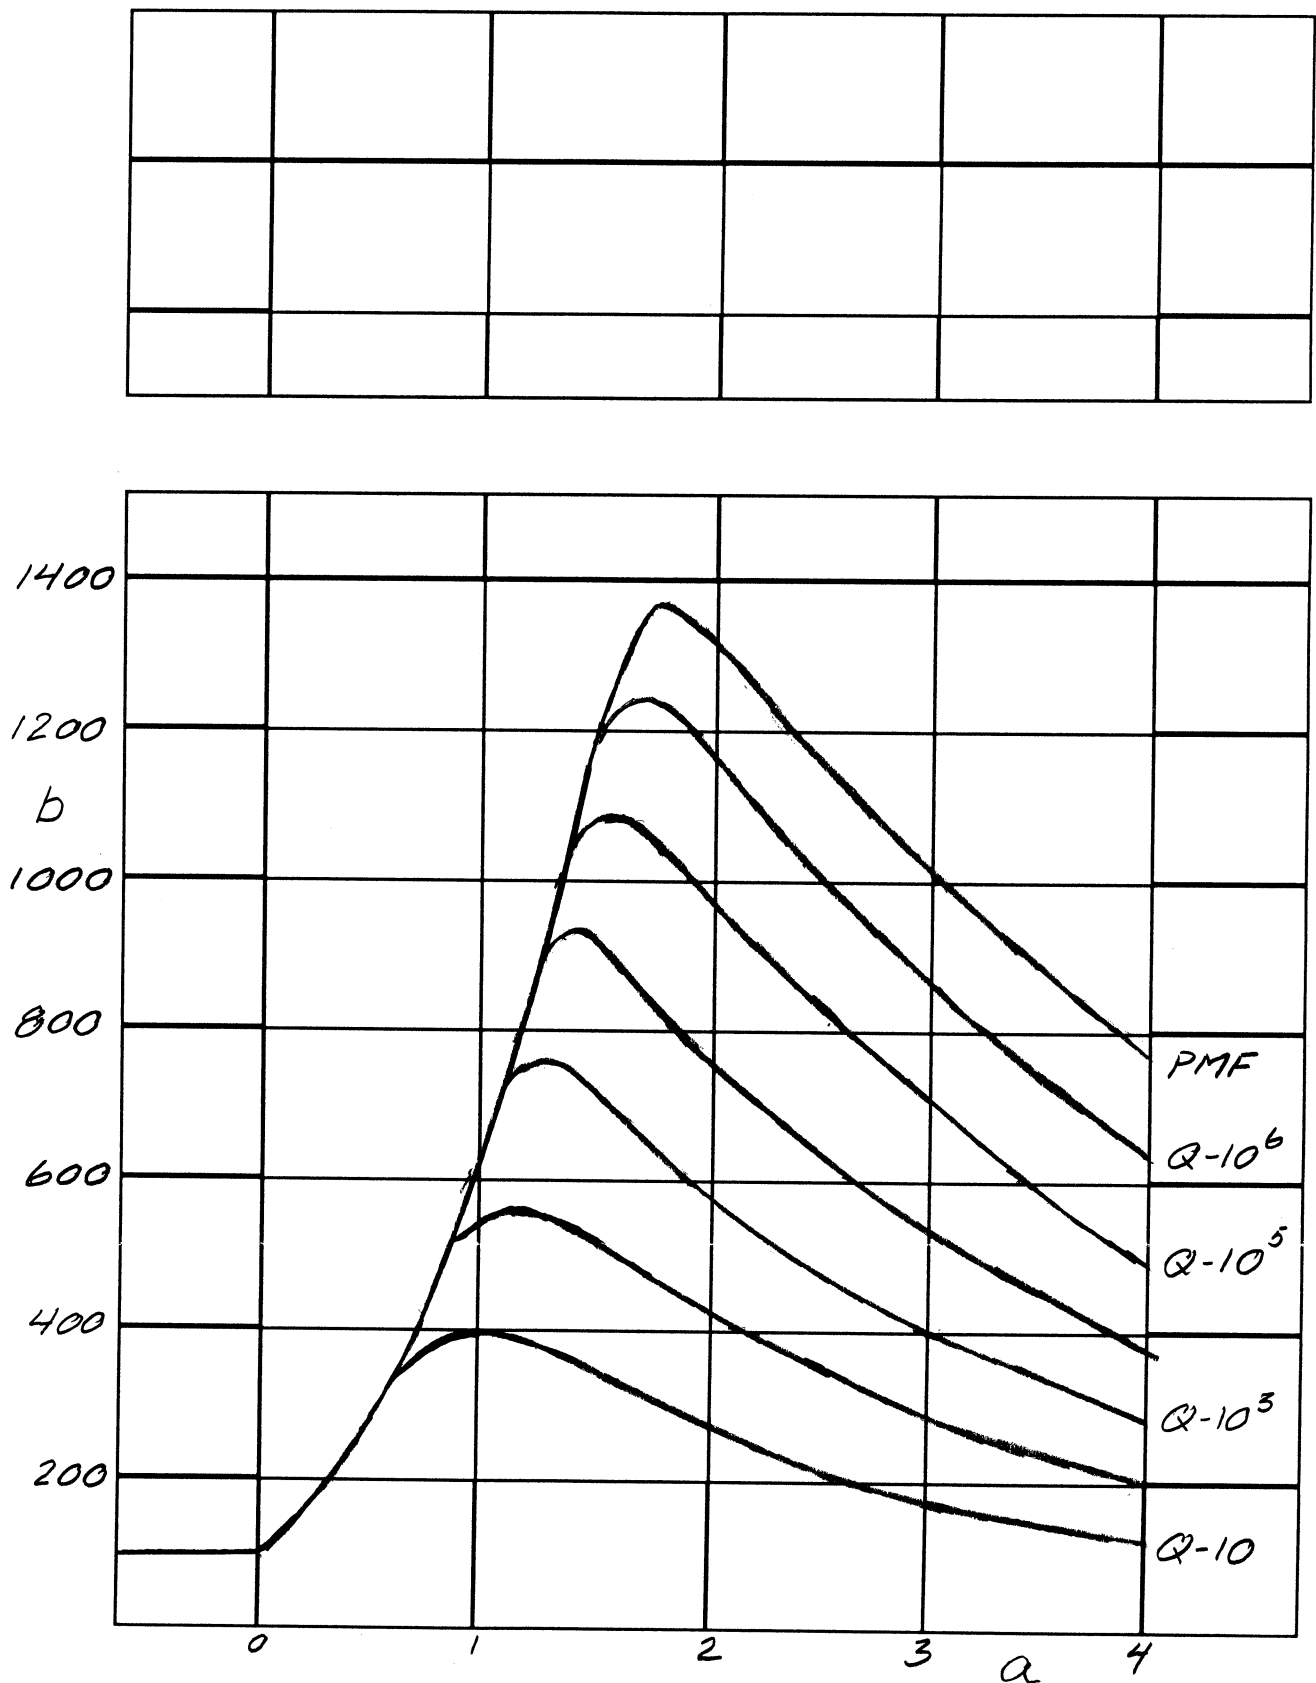
Fig 1 Tilløpsflom-hydrogram

a: Tid (døgn), b: Vannføring (m^3/s),

Vi har basert analysen på følgende gjentakintervall for maksimalverdi på tilløpsflom. (Fig. 1 viser hydrogrammene.)

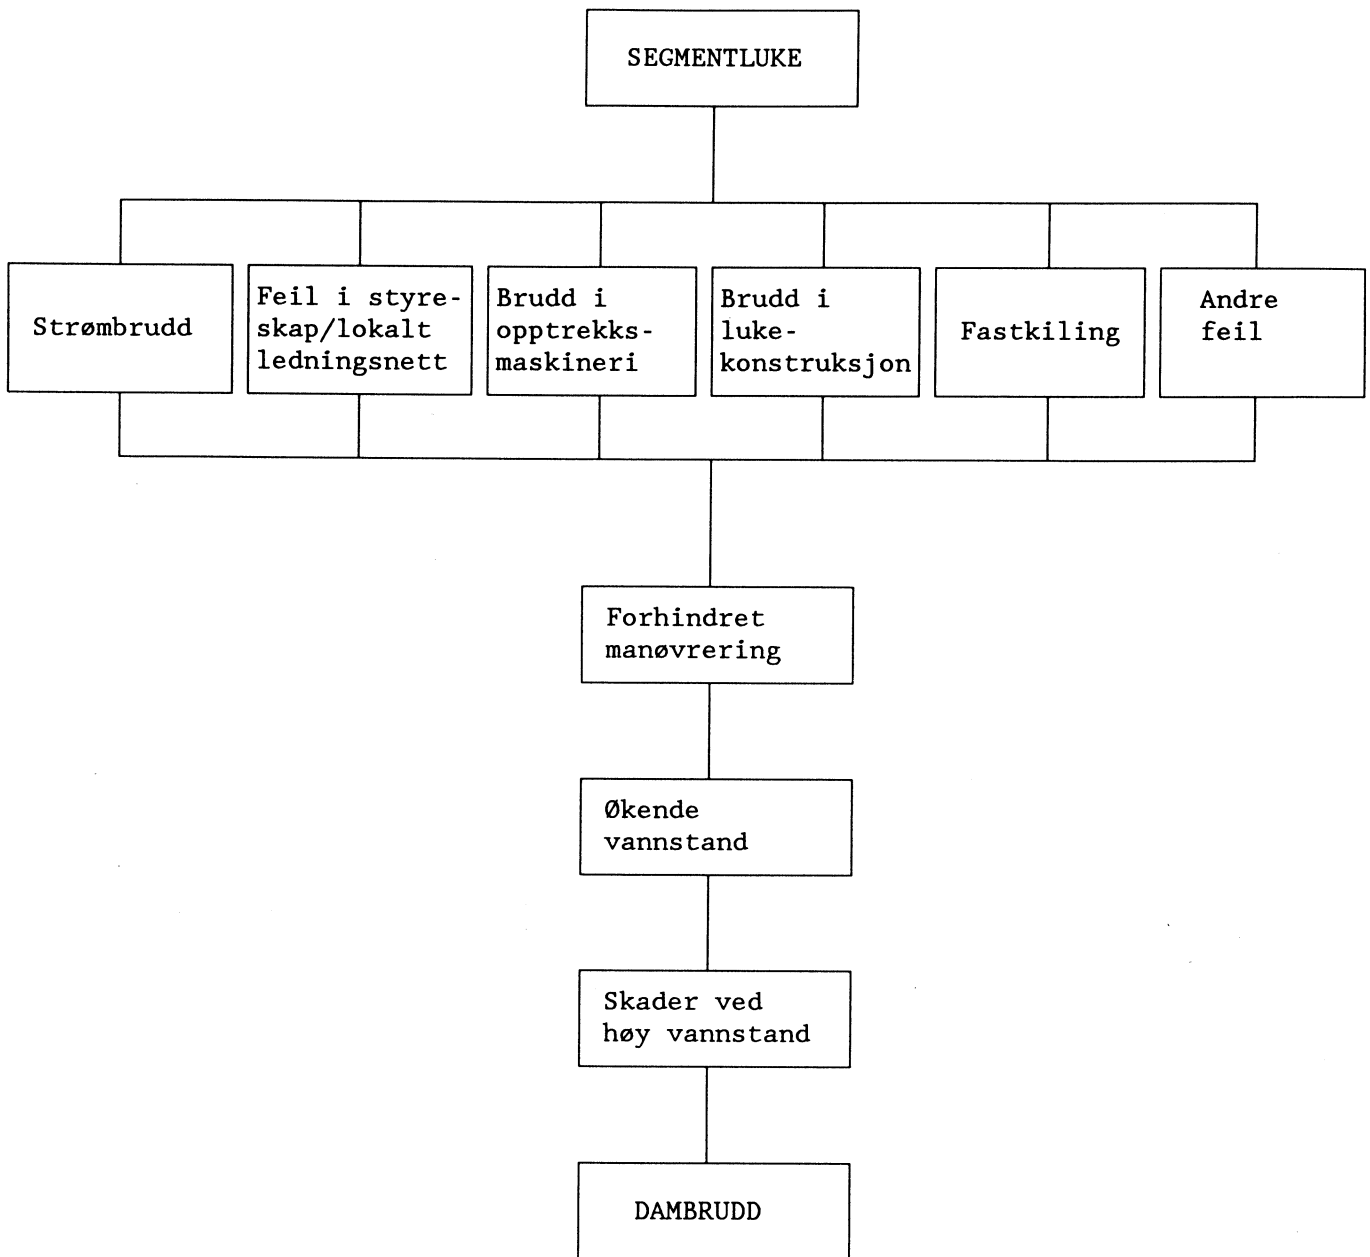
- a) Bortfall av normal strømforsyning
- b) Nødaggregat starter ikke automatisk
- c) Eksisterende nødaggregat defekt
- d) Feil i styreskap/lokalt ledningsopplegg
- e) Brudd i optrekkmaskineri
 - Motor
 - Snekkeveksel
 - Tannhjuloverføringer
 - Lang aksel/drivaksel
 - Kjede
 - Kjedefeste
 - Brems
- f) Brudd i lukekonstruksjon
 - Bæresystem
 - Lukeben
 - Lukelager
- g) Fastkiling
- h) Manglende kommunikasjon/tilgjengelighet

Hendelsene er skjematisk fremstilt på fig. side 21

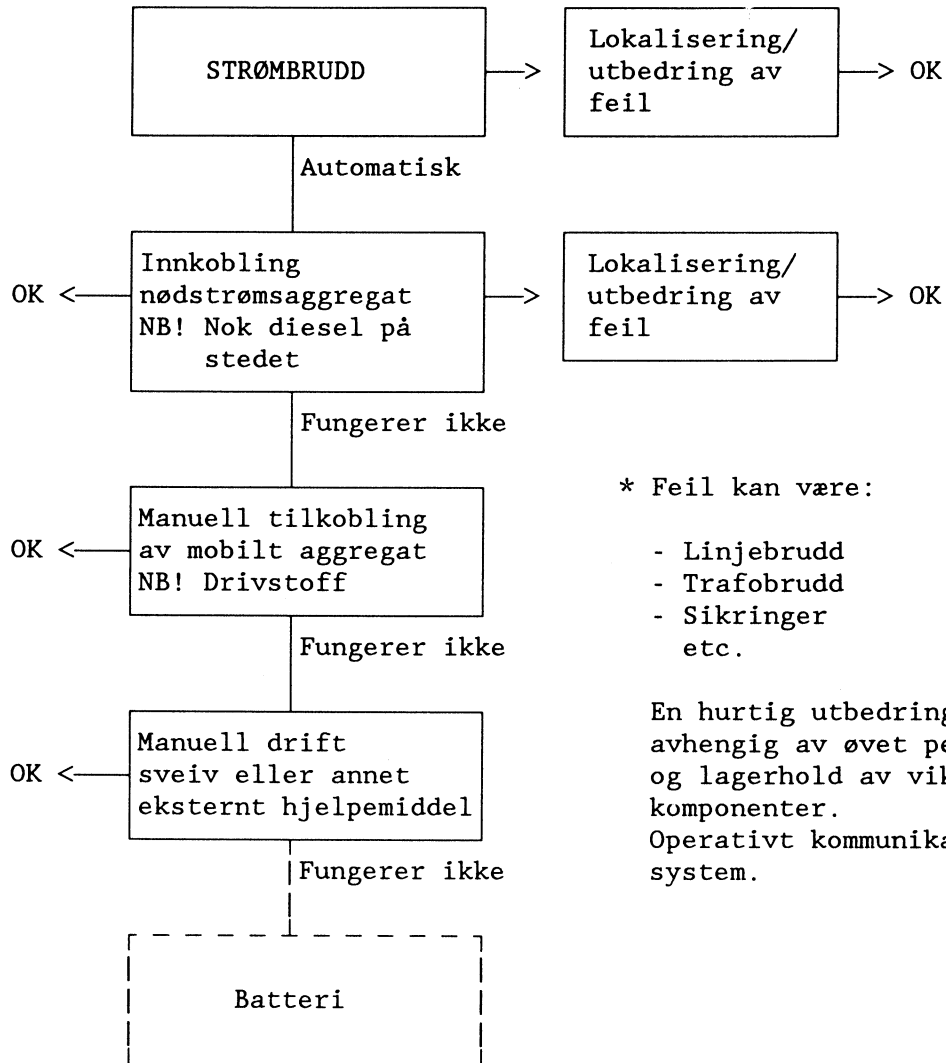
7.2.1 Strømbrudd

Med strømbrudd forstås at strømmen ikke kommer frem til motorene.

* Feil kan være:

- Linjebrudd
- Trafobrudd
- Sikringer
- etc.

En hurtig utbedring er avhengig av øvet personale og lagerhold av viktige komponenter. Operativt kommunikasjonssystem.

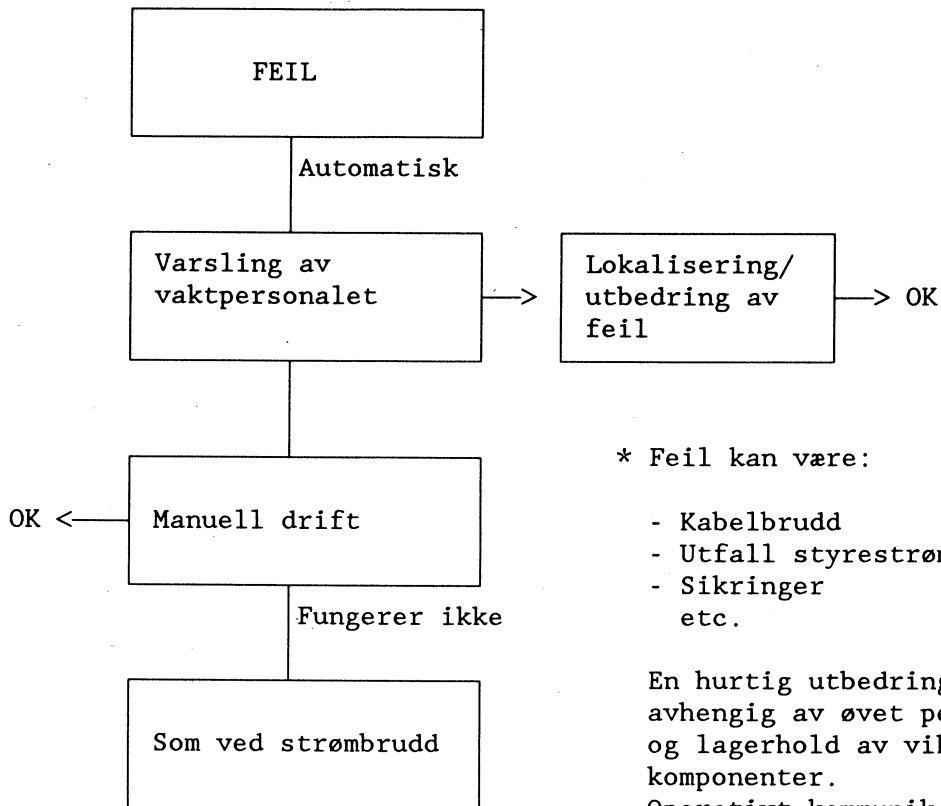
7.2.2 Feil i styreskap/styrestrøm/lokalt ledningsnett

* Feil kan være:

- Kabelbrudd
- Utfall styrestrøm
- Sikringer
- etc.
